Høgskolen i Sør-Trøndelag
Videreutdanning i Bygningsvern
Kull Valle 2002

Prosjektoppgave

Bruk av jern til vedlikehald og sikring av gamle trehus i Setesdal

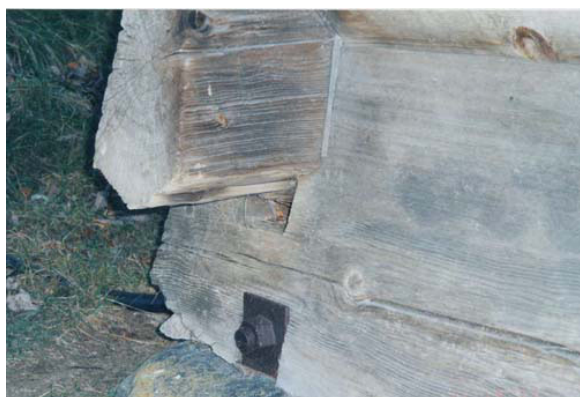
Bilete 2.1 og Skisse 2.1 viser bruk av eit langt gjengestag til å sikre ei utpressa sydd (svill) mot kollaps. Staget rekk frå ei side av bygningen, gjennom trevirket i ei sydd på motsatt side.

Bilete 2.1: Sikring av utpressa sydd med langt gjengestag, lopt, Rygnestadtunet, Valle.

Bruken av gjengestag til sikring er vanlegvis ei varig løysing spesielt viss fundamenta er gode og stabile. Eksempla som vart viste i Bilete 2.2 og Bilete 2.1 vart utførde omkring 1930, og bae bygningane står like stabilt i dag - over 70 år seinare. Sikringa av Rygnestadlopte vart gjort i regi av offentlege myndigheiter fordi bygningen er vedtaksfreda og eit vidgjete museum. Derimot var arbeidet på Nistogslopte gjort av eigaren utan finansiell støtte fordi lopte var ein integrera del av gardstunet og i dagleg bruk som lagerplass.

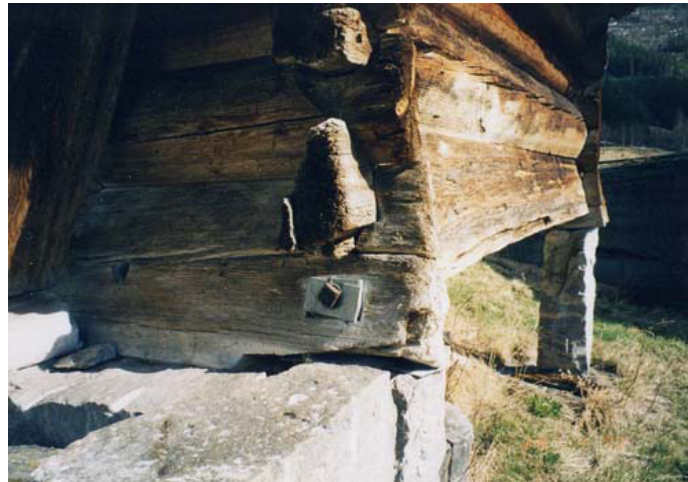
Bilete 2.2 og Skisse 2.2 viser korleis ein kan bruke eit kort gjengestag på ei utpressa sydd. Staget rekk her berre gjennom den utpressa syddi og eit stykke gjennom sidesyddi der mutteren er felt inn i trevirket. Skisse 2.3 viser ein anna type kort gjengestag med mutter i eine enden og ein krok i den andre. Gjengestaget bør ligge bak syddi og under burstile då vil ein berre sjå mutteren og stoppskiva.

Bilete 2.2: Sikring av utpressa sydd med kort gjengestag, Nistog Rygnestad, Valle.

Sikringsarbeidet på Rygnestadlopte (Bilete 2.2 på side 7) vart utført både med oppjekking for å rette opp honsteinane og med to lange gjengestag (eitt framme og eitt bak). Omkostningane var såleis omkring 10.000 kroner (2002 prisar). I somme tilfelle der ein ikkje treng å jekke opp bygninga kan kostnadane med bruken av lange gjengestag ligge så lågt som 1.000-3.000 kroner (f.eks. som på Nistogslopte). Dersom ein i staden skulle bruke antikvariske prinsipp for å sikre utpressa sydd på Rygnestadlopte ville omkostningane ligge omkring 50-80.000 kroner fordi ein også må skifte ut stokkar og spunse nytt trevirke.

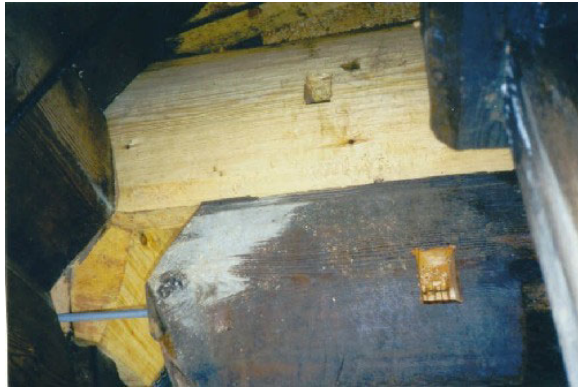
Ein kan også bruke gjengestag til å reparere råteskada trevirke. Bilete 2.3, Bilete 2.4 og Skisse 2.4 viser metoden til å reparere skakestokken på ei svalegong. Her er staget festa til det originale trevirket i svalegonga medan nytt og utbora trevirke vert stramma til. Som ovanfor ligg staget mitt i

Bilete 2.3: Bruk av gjengestag til å restaurere ustikkande sval skakestokk (overmann/undermann) på lopt, Dale, Valle.

Reparasjonane på lopte på Dale, Valle, vart utført i 2000/2001 i eigaren sin eigen regi (Bilete 2.3, Bilete 2.4, Bilete 2.5 og Bilete 2.9 på side 8) og vert sett på som ei varig løysing som kan halde i svært mange år, viss vedlikehaldet er godt nok - spesielt er det viktig å ha eit tett tak. Etter lova og regelverket er lopte verneverdig men har ikkje vorte vedtaksfreda. Eigaren hadde finansiell støtte frå STILK fondet (Spesielle tiltak i landbrukets kulturlandskap med freda og verneverdige bygningar).

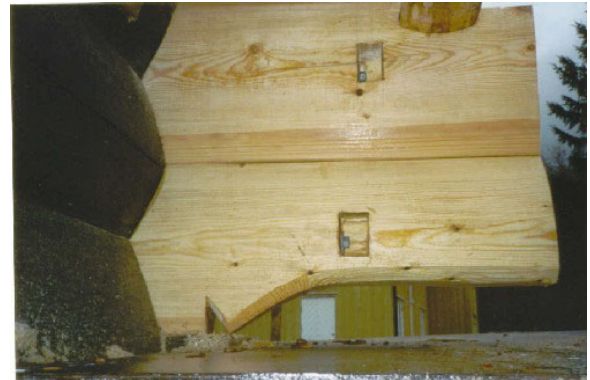
Bilete 2.4: Ferdig montera skakestokk på lopt, Dale, Valle.

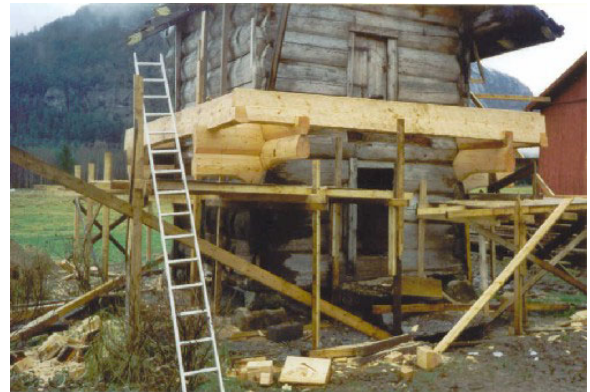
stokken og mutteren felt inn i trevirket. Vidare visar Bilete 2.5 resultatet av ferdigmontera skakestokkar etter at svaesydda er lagde på.

Bilete 2.5: Alt ferdig montera med svaesydd (tilemor) på lopt, Dale, Valle.

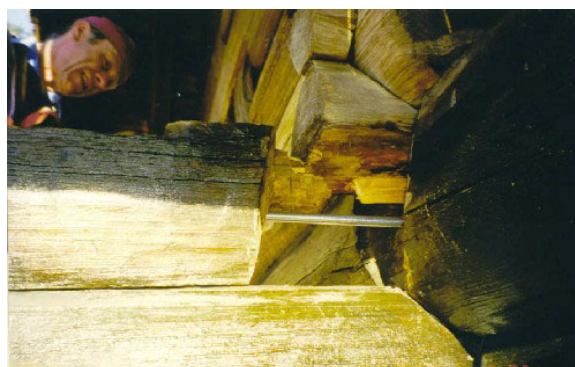
Bilete viser korleis gjengestaget er sett inn i stokken (Bilete 2.6), pressa saman med muttarar (Bilete 2.7) og det endelege resultat på skakestokkar på Bakken, Bjørgum (Bilete 2.8). Dette kan sjåast som eit alternativ til løysinga med boltar på Holslopte som diskutera seinare (sjå kapittel 2.5).

Bilete 2.6: Reparasjon av skade på skakestokk, Bakken, Bjørgum, Hylestad. Gjengestaget er sett inn i skakestokken

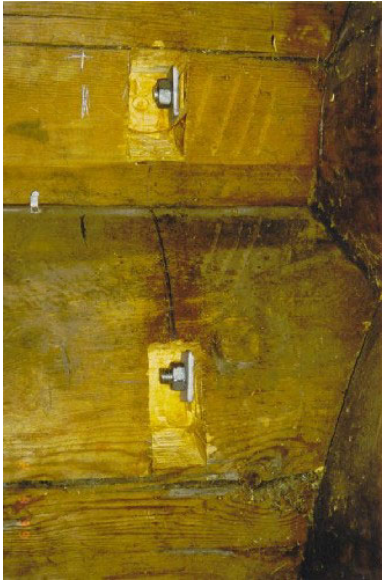
Bilete 2.7:
Samanpressing med gjengestag, Bakken, Bjørgum, Hylestad.

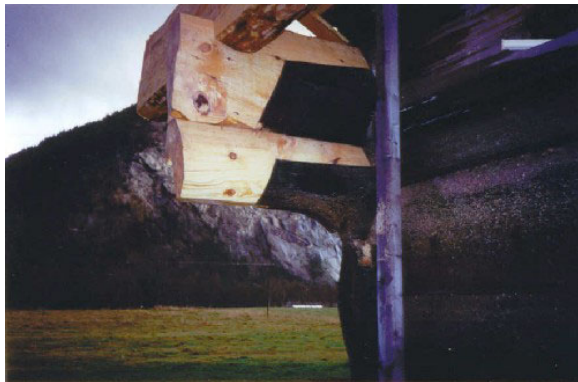
Som eit alternativ til bruken av jern til å reparere skakestokkar, viser Bilete 2.9 ein utført reparasjon med hjelp av antikvariske prinsipp. Skisse 2.5 viser korleis nytt trevirke er spunsa på det gamle med trenaglar (trepluggar). Det ville vere naudsynt å demontere taket og loptsdelen for å spunse eller skifte ut større delar av trevirket, dersom ein vil bruke antikvariske prinsipp til reparasjon av bygningen i Bilete 2.3, Bilete 2.4 og Bilete 2.5. Dette ville vere nødvendig fordi råteskaden var relativt stor.

Bilete 2.9: Råteskada skakestokk er spunsa etter antikvariske prinsipp på lopt, Dale, Valle.

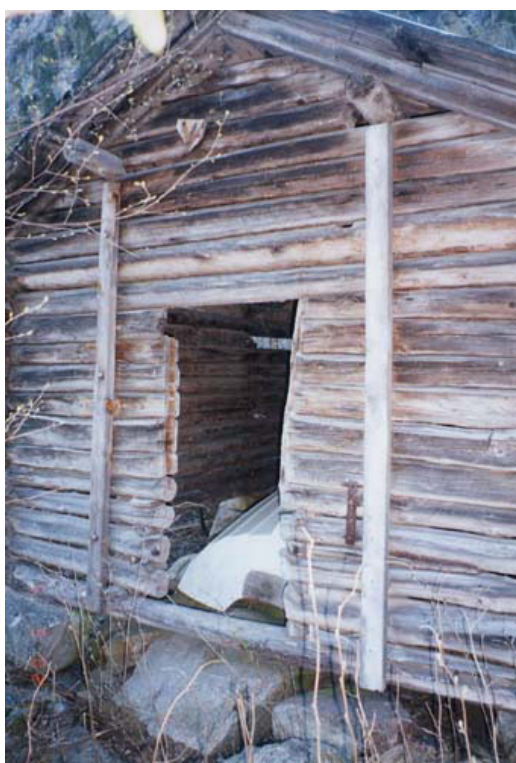
Ein enkel strekkfisk er sett saman av ein trebjelke med lange boltar som er bora gjennom laftestokkane og så stramma til (sjå Bilete 2.9 som viser trebjelkar på utsida og Bilete 2.10 som viser boltane på utsida). Ein dobbel strekkfisk har to trebjelkar, for eksempel innvendig og utvendig, som er bora gjennom og stramma til med boltar. Med ein dobbel strekkfisk kan ein unngå bore gjennom det orginiale trevirke, viss laftestokkane ikkje har su eller medrag (når stokkane har tilpassa seg og der er ikkje opning mellom dei). Dette er vist i Bilete 2.11 (sett utanfrå) og Bilete 2.12 (sett innanfrå) og Skisse 2.6 av jernløysinga på Bakken i Bjørgum Hylestad. Bilete 2.13 frå fjoset på Systog, Løyland, viser strekkfiskar brukt på eit fjos i aktiv bruk. Og Bilete 2.14 bruken av strekkfisk på huset på Henriksentunet, Bykle. Endeleg viser Bilete 2.15 ein innvendig strekkfisk i hjørnet på lopte på Austad, Bygland.

Bilete 2.9: Innvendig og utvendig strekkfisk sett utanfrå på bua på Flåstrondi.

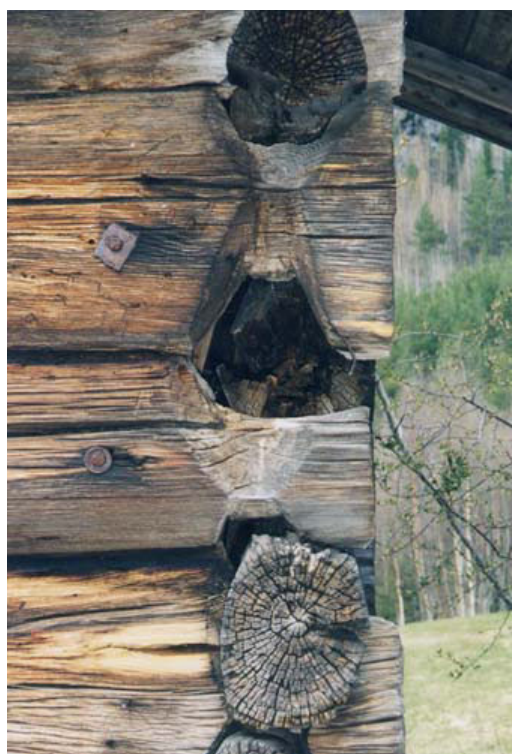
Bilete 2.10: Innvendig strekkfisk sett utanfrå på lopte på Flateland.

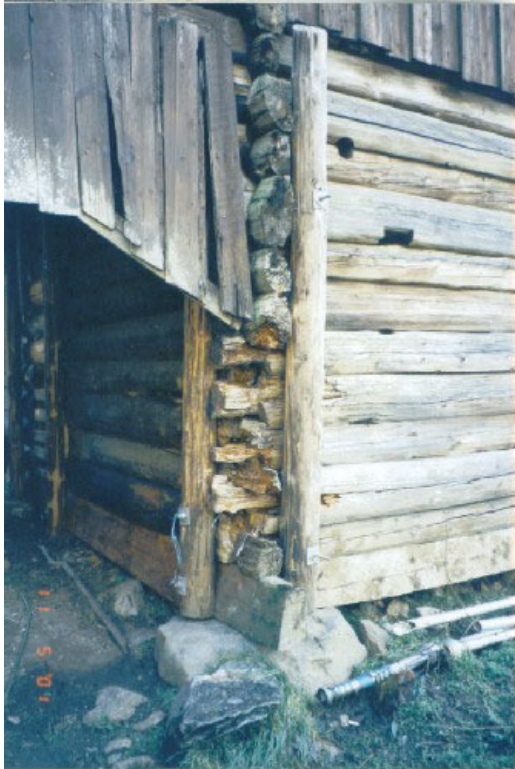
Bilete 2.11: Dobbel strekkfisk sett utanfrå på løa på Bakken, Bjørgum.

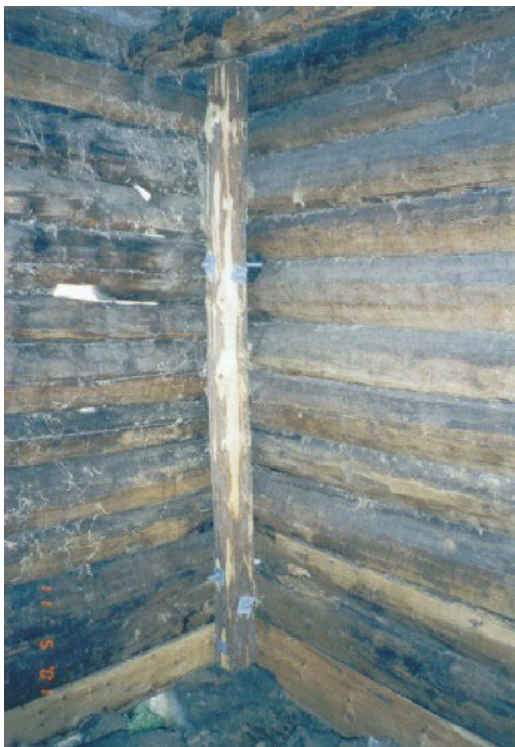
Bilete 2.12: Dobbel strekkfisk sett innanfrå på løa på Bakken, Bjørgum.

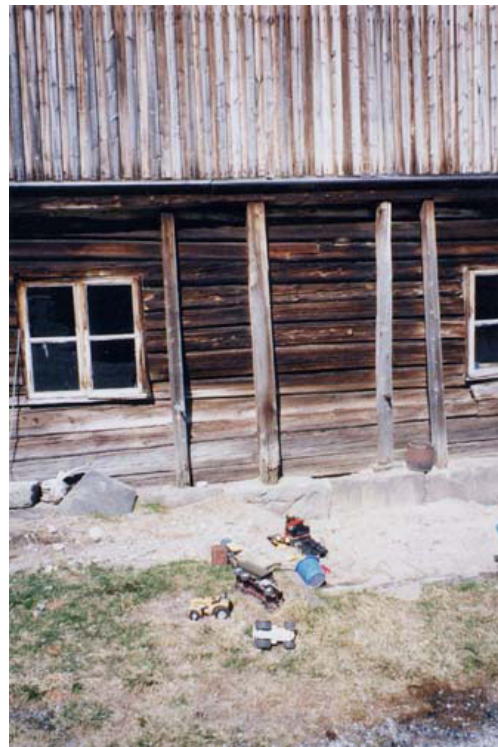
Bilete 2.13: Strekkfisk på fjos, Systog, Løyland, Valle.

For at strekkfisken skal verte eit brukbart alternativ må ein bruke godt handverk. For eksempel, var boltane i husdyrrom utsett for rustskade, på grunn av fukt og store temperatur-svingningar (sjå for eksempel fjaset på Bilete 2.13). Dette bør ein ta høgde for i arbeidet, for eksempel med å felle inn mutteren og spunse uttaket med nytt virke (sjå innfellinga i Skisse 2.6). Dessutan, ved bruk av strekkfisk er det viktig å bruke sliss slik at bygningane ikkje heng på strekkfisken. Med andre ord så må ein la der vere sigerom. Ein sliss er eitt avlangt spor bak stoppskiva og mutteren, denne gjeng gjennom stokken slik at det er plass til å sige for boltene, vist ikkje hadde boltene hindra veggen i å sige.

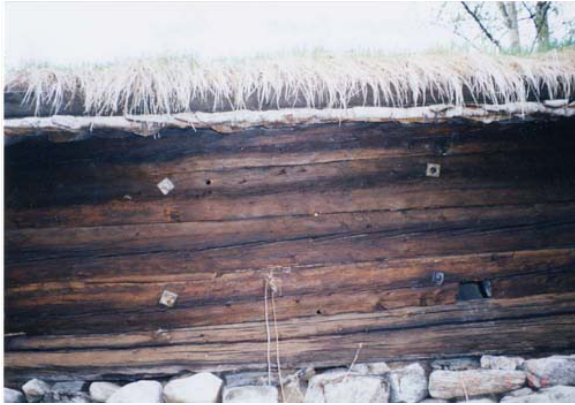
Bilete 2.14: Strekkfisk på Henriksentunet, Bykle.

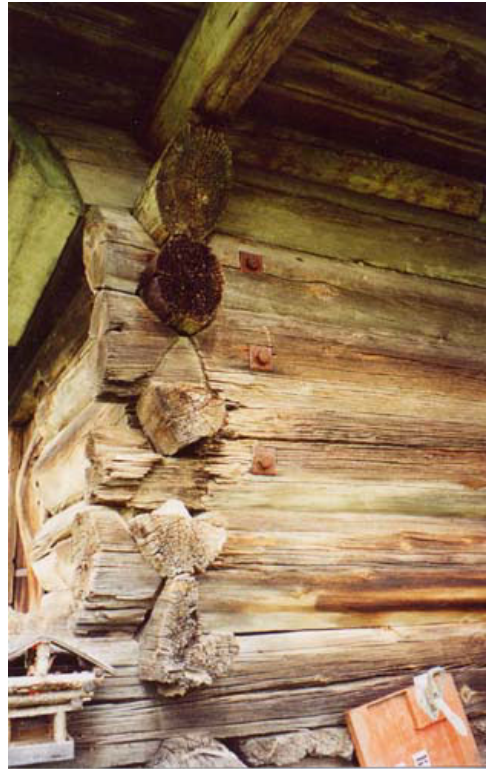
Bilete 2.15: Innvendig strekkfisk på lopt, Austad, Bygland.

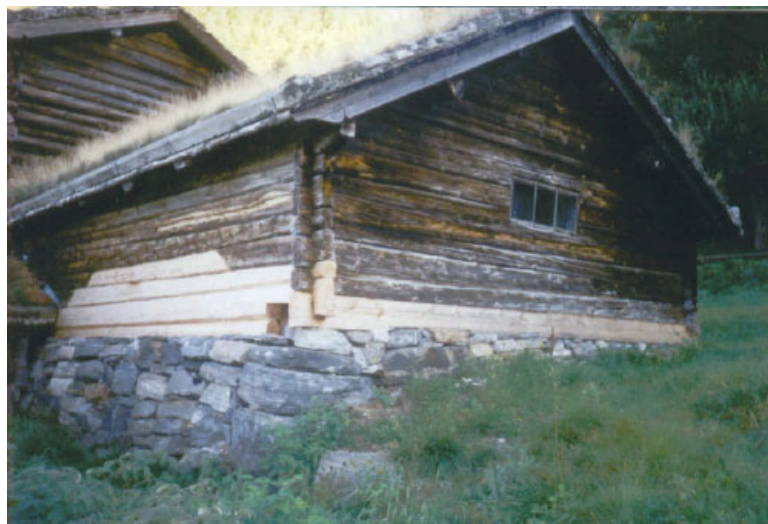
I si tid vart det vurderer å bruke strekkfisk i fjaset på Rygnestadtunet, men råteskadane var for store. Difor vart restaureringa gjort etter antikvariske prinsipp. Ein del materiale vart spunsa og stokkar og syddar vart skifta ut. Bilete 2.16 viser fjaset då det var ferdig. Sjå illustrasjon og tekst i samband med Skisse 2.5 på side 9 for forklaring av spunsing med hjelp av antikvariske metodar.

Bilete 2.16: Antikvariske prinsipp brukt til å restaurere fjaset på Rygnestadtunet.

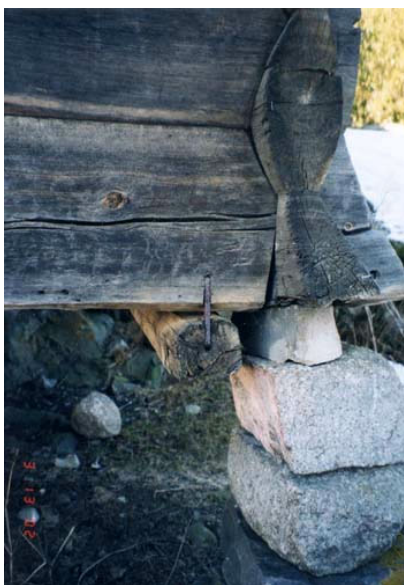
Bilete 2.17: Halgreip brukt til å binde tvifara (bjelkar) til sydd, lopte, Tveitetunet, Valle.

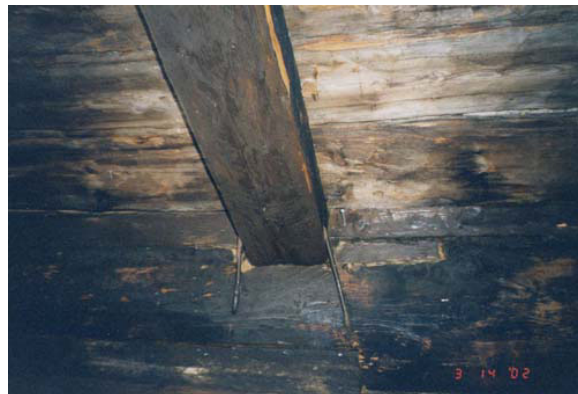
Bilete 2.18: Halgreip brukt til å binde rapt til stavlegja (raptstokken) for vindsikring, Tveitetunet, Valle.

Bilete 2.18 viser raptane på skjeltile (2dre etasjen i stogehuset) bunde til stavlegja (raptstokken). Dette er eit uvanleg syn fordi ein ikkje brukte å vindsikre bygningar med slike tunge torvtak.

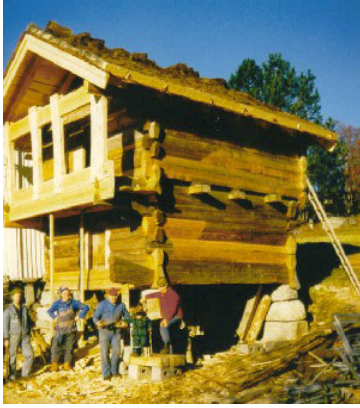
Halgreipar finn ein helst på lette bindingsverk bygningar, slik som til vindsikring av taket. For eksempel vart Brottveitslopte restaurera i 1995 etter antikvariske prinsipp (sjå Bilete 2.19). Dette lopte har eit reint sperretak utan åsar. Når ein har eit reint sperretak der det vert bruka never og torv til tekking, er stavlegja utsett for store påkjennigar, spesielt viss ein får store snømengder. Stavlegjene vart rekonsturera, men låsen til skorbiten (stokken som bind i saman stavlegjene) var svak. For å sikre stavlegja mot utpressing vart det bestemt å montere to innvendige halgreipar, ein ved kvar skorbit (sjå Skisse 2.7).

Bilete 2.19: Brottveitslopte restaurera etter antikvariske prinsipp, Valle.

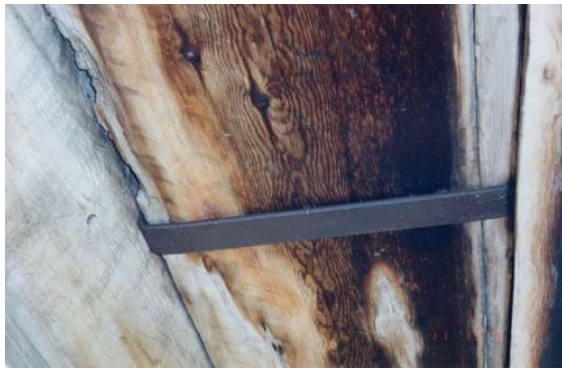
Tiljene (golvplankane) i svala på Rygnestadlopte vart omkring 1920-30 åra sikra med ein klave for å motvirke siging (sjå Bilete 2.20). Det er eit langt spenn mellom skakestokkane og fare for at dei knekk av. Likeeins var det på Muggslopte i 1999. Jernklavar vart brukte både til tiljene (Bilete 2.21 og Bilete 2.22) og enkelte stabbar vart forsterka med klave på grunn av sprekking og råteskade (sjå Bilete 2.23). Med denne seiste løysinga vart også ein del stabbar brukt om att som ein ser på biletet.

Bilete 2.20: Sikring av tileplank i loptssvala, Rygnestadtunet, Valle.

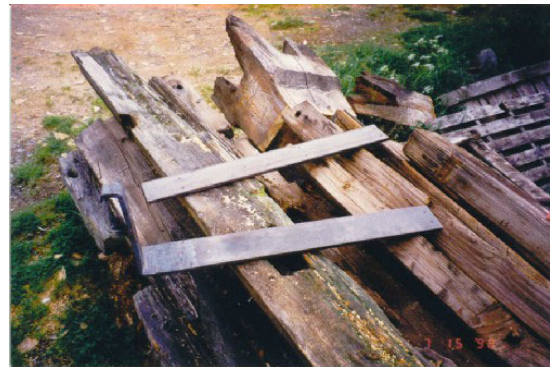
Bilete 2.22. Jernklavar til bruk på Muggslopte, Innestog, Byklum, Bykle.

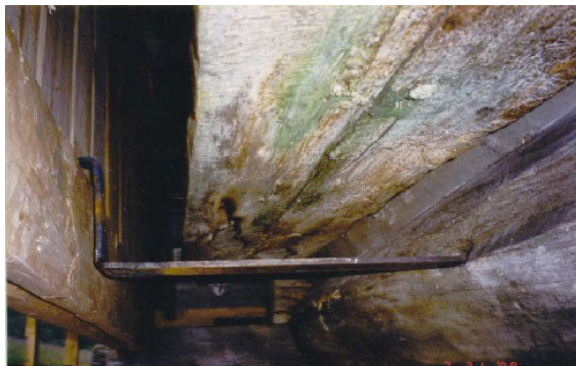
Bilete 2.21: Jernklave i bruk på Muggslopte, Innestog, Byklum, Bykle.

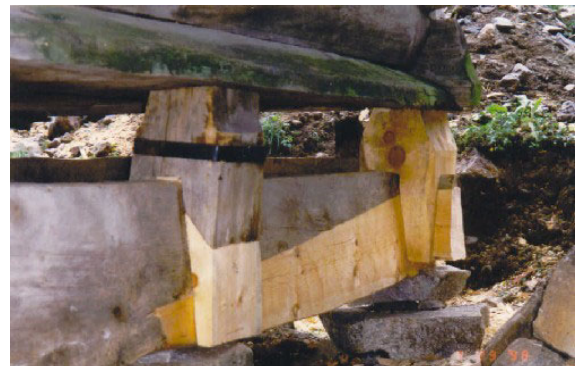
Bilete 2.23: Sikring av skada trestabbe for ombruk vha. jernklave på Muggslopte, Innestog Byklum, Bykle. Sjå ein ny og utskifta stabbe i bakgrunnen.

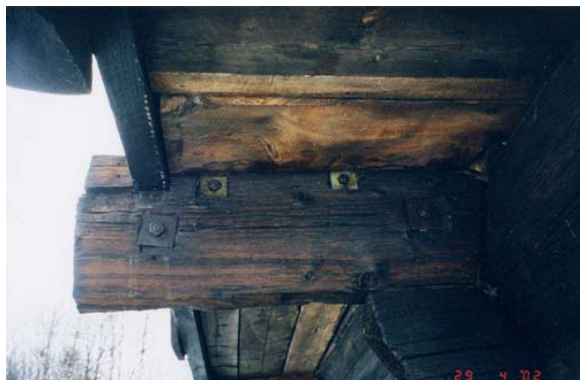
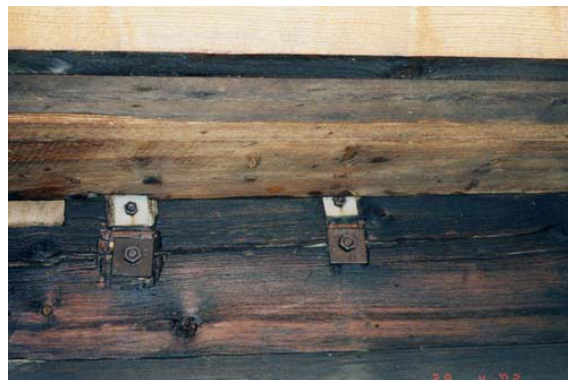
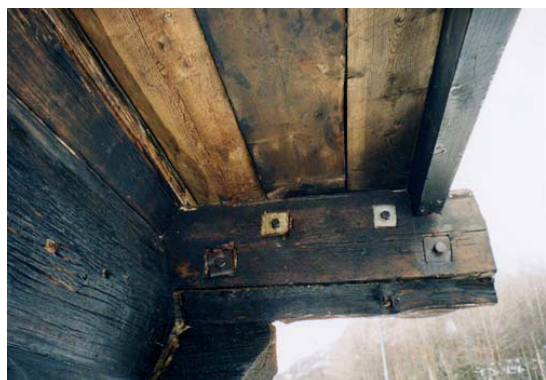
Bilete 2.24: Forsterkning av råteskadd skakestokk (overmann til svala), Holslopte, Bykle.

Bilete 2.26: Forsterkning av råteskadd skakestokk (overmann til svala), Holslopte, Bykle.

Bilete 2.25: Forsterkning av råteskadd skakestokk (overmann til svala), Holslopte, Bykle.

Holslopte i Bykle vart demontera og flytta i 1970-åra på grunn av vasskraft utbygginga. Då lopte vart sett opp att vart skakestokken forsterka med boltar (sjå Bilete 2.24, Bilete 2.25 og Bilete 2.26). Eit anna alternativ ville vere å spunse nytt materiale på antikvarisk måte eller ved hjelp av gjengestag (sjå kapittel 2.1).

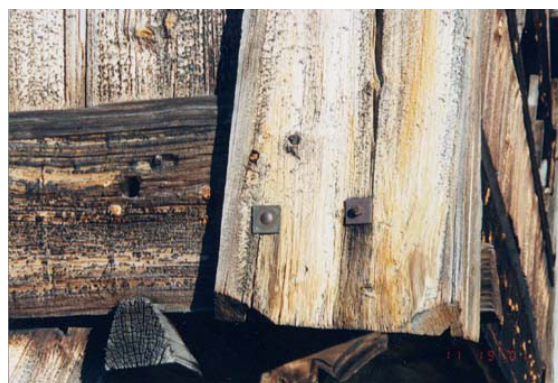
Bilete 2.27: Sikring av hjørnestolpar, loptssval, Rygnestadtunet, Valle.

Boltar vart også brukte til å forsterke hjørnestolpen og sikre mot større skadar på Rygnestadlopte i 1920-30 åra (sjå Bilete 2.27).

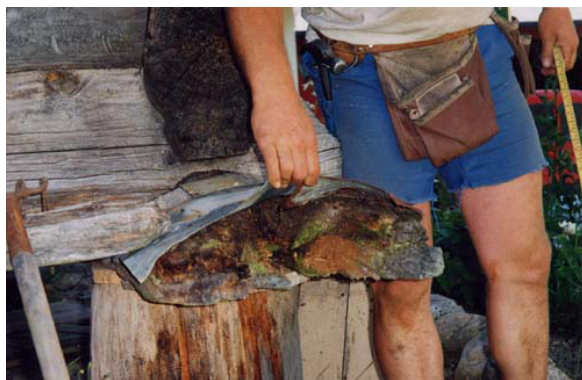
Som Bilete 2.28 viser så har ein på stolpehuset på Helle, Hylestad, dekket utstikket på musesyddi med blyplater. Ein del råteskade fans allereie og jernløysering vart brukt til å sikre bygningen for seinare reparasjon. Same årsak og teknikk er brukt på gryande råteskade på ein av stukkane i bua på Henriksentunet i Bykle (sjå Bilete 2.29) og på det som er att av musesyddi på Muggslopte (sjå Bilete 2.30 og Bilete 2.31).

Bilete 2.28: Dekke over råteskade med sink/bly, stolpehus, Helle, Hylestad.

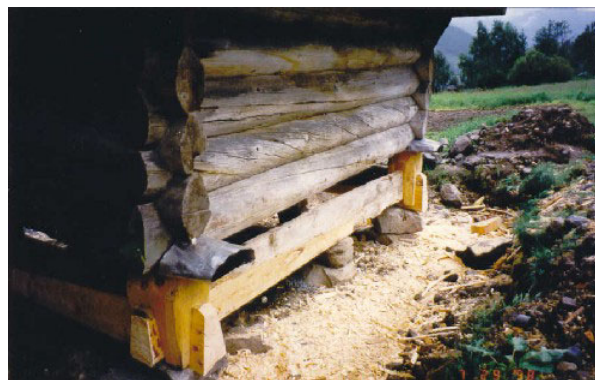
Bilete 2.30: Utstikkande delar vert dekket med blyplater på Muggslopte, Innestog Byklum, Bykle.

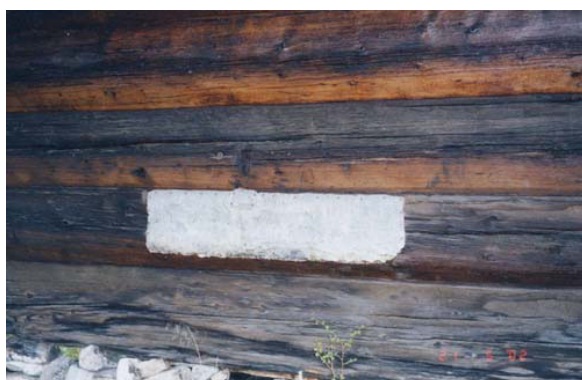
Bilete 2.29: Dekke over råteskade med sink/bly, bu, Henriksentunet, Bykle.

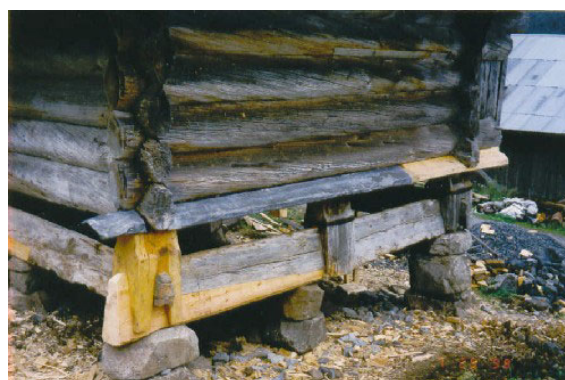
Bilete 2.31: Brukar blyplater til å sikre den originale delen som er att av musesyddi på Muggslopte, Innestog Byklum, Bykle.

Likeins har ikkje bruken av bly til å dekke over eksisterande råteskade eit antikvarisk alternativ - forutan spunsing og utskifting av originalt trevirke. Dette er også poenget slik at ein kan midlartidig dekke over skadane til små kostnader omkring 3.000 kroner (for eksempel for løysinga på Muggslopte (sjå Bilete 2.31 på side 16).

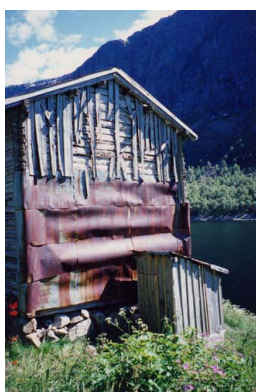
Når det er tale om større delar av bygningen som er truga av råteskade og forvitring kan ein også bruke blyplater som dekke - til full restaurasjon er mogeleg. Dette er vist i Bilete 2.32 der løene på Brotteli og Helle, var prega av råteskadar omkring 1930-40 åra.

Bilete 2.32: Dekke over råteskade med sink/bly, løene, Brotteli, Bykle og Helle, Hylestad.

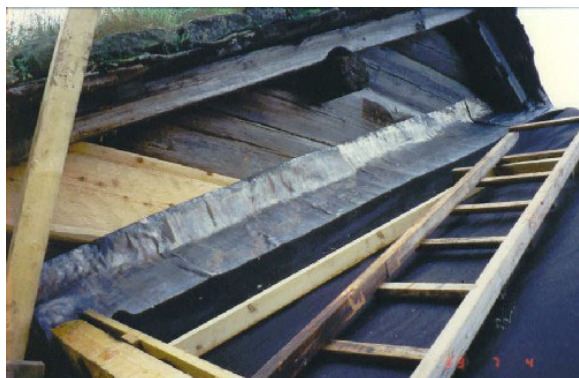
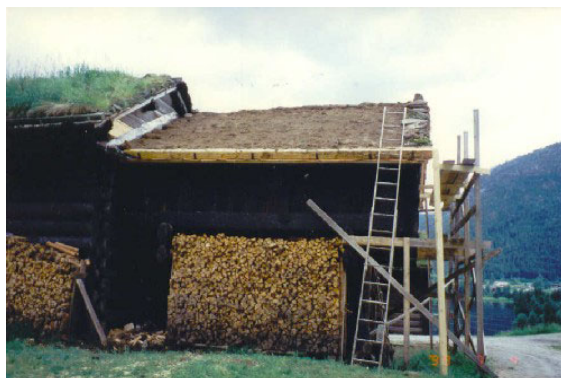
Eksempla ovanfor er prega av å vere midlertidige løysingar. I motsetning viser Bilete 2.33 og Bilete 2.34 korleis ein i 1999 på Bakken i Bjørgum brukte blyplater til å førebyggje råteskade på taket i overgonga der jord vil ligge mot treverket. Dette er ei varig løysing.

Bilete 2.33: Bruk av blyplater til sikring av overgong frå tak til treverk, Bakken, Bjørgum, Hylestad.

Bilete 2.34: Bruk av blyplater til sikring av overgong frå tak til treverk, Bakken, Bjørgum, Hylestad.

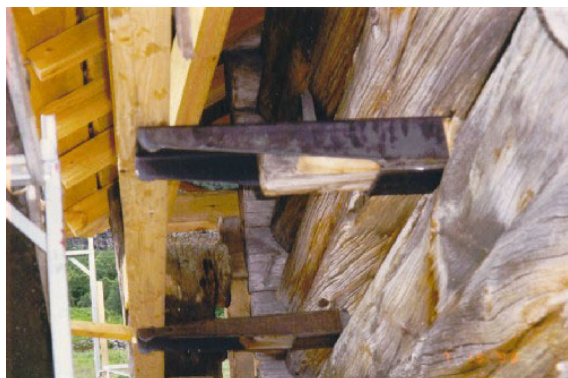
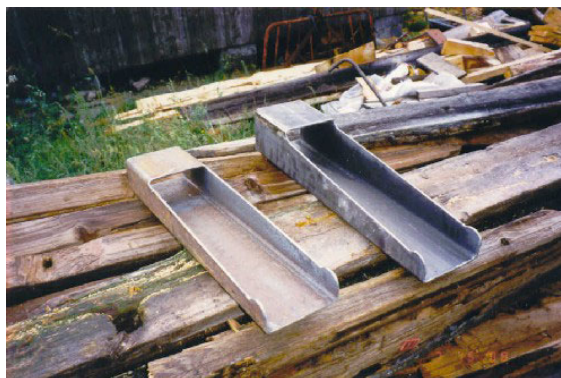
Ei bjelkeforlenging kan brukast til å sikre loptsvaler mot kollaps. Bilete 2.35 (og Bilete 2.36) viser effekten av skadar på Muggslopte i Bykle frå årelang forvitring og råteskade då svaler var opi. Med det meinast at lopte ikkje hadde utvendige veggbord. Jernløysinga inneber at bjelkane er forlenga slik at syddi lengst til venstre i bilete kan kvile på dei. Deretter legg ein tiljene på jernforlenginga så ein kan gå rundt svala. Alternativet, med hjelp av antikvariske metodar er å demontere taket og loptsdelen. Nye bjelkar måtte så lagast sidan spunsing ikkje ville vere nok.

Bilete 2.35: Sikring av fundamenta i svala med å forlengje bjelkane, Muggslopte, Innestog Byklum, Bykle.

Bilete 2.36: Jern brukt til å forlengje bjelkane, Muggslopte, Innestog Byklum, Bykle.

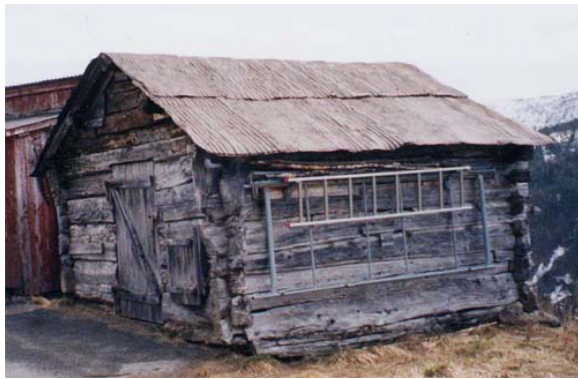
Bilete 2.37, Bilete 2.38 og Bilete 2.39 viser korleis bekplater vart brukte på 1940-talet til tak på både bu, løe og fjøs.

Bilete 2.37: Bekplater på bu, Jåro, Bykle.

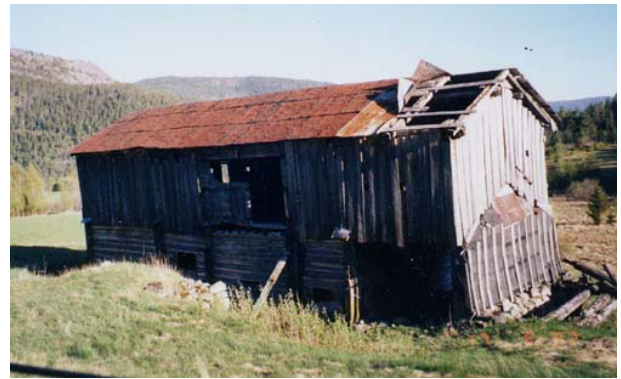
Bilete 2.38: Bekplater på løe i Uppstad, Hylestad.

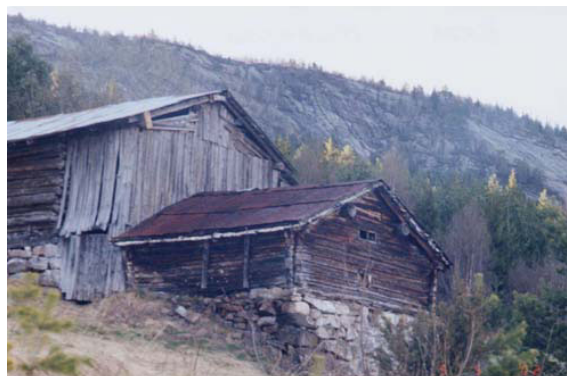
Bilete 2.39: Bekplater på fjøs i Berg, Hylestad.

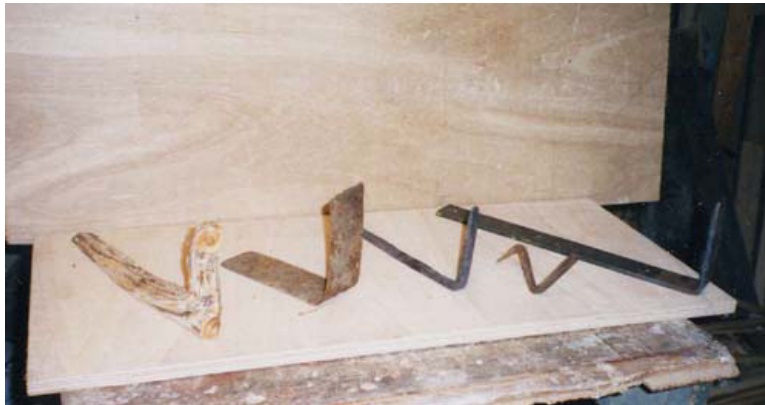
I tider då der var få ressursar var ombruk av bekplater nødvendig. Ein liknande situasjon var det også med omsyn til materiale brukt til kroknev. Bilete 2.40 viser utviklinga i materialbruken. Opprinneleg brukte dei einer, deretter kom ombruk av gamle hestesko og andre jernprodukt. Omsider kom handsmidde kroknev når dei fleste hadde råd til å kjøpe jern. Lengst til høgre i biletet ser ein eit moderne kroknev i galvanisera jern.

Bilete 2.40: Forskjellige materiale til kroknev opp gjennom tidene.

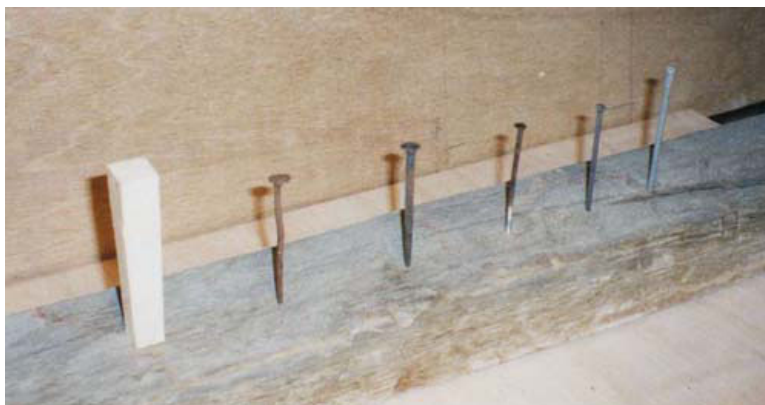
Der har også vore mykje ombruk til produksjon av spiker i bygningsvern. Først var det trenaglar som var i dagleg bruk til omkring 1700-talet. Ein brukar dei også no til dags i antikvariske metodar. På Bilete 2.41 ved sidan av trenaglen ser ein gamal og ein ny handsmidd spiker. I gamle tider var desse laga av myrmalm og sidan av industrilaga jern. Så kjem ein kasse spiker (også kalla klyppa spiker), ein blank trådspiker og ein moderne galvanisera trådspiker.

Bilete 2.41: Forskjellige materiale til spiker.

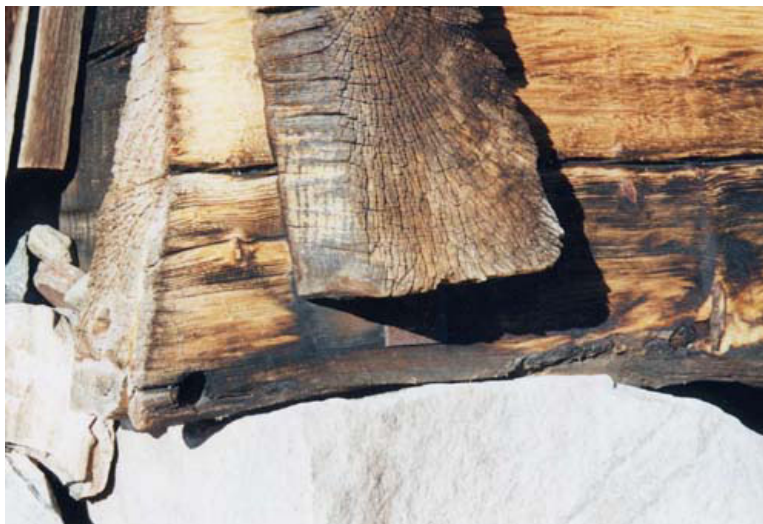
Bilete 3.1: Sikring av utpressa sydd, lopt, Rygnestadtunet, Valle.

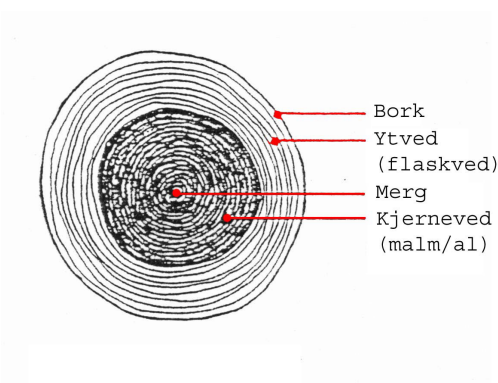
Ved antikvarisk spunsing er det viktig å bruke trevirke av god kvalitet - då oftast malmvirke. Skisse 3.1 viser tverrsnittet av ein furustokk. Den yttarste delen er geiteved (ytved eller flaskved), den ljosebrune delen frå mergen og ut er malmved (kjerneved eller al), denne delen er svært råtesterk.

Skisse 3.1: Tverrsnitt av ein furustokk.

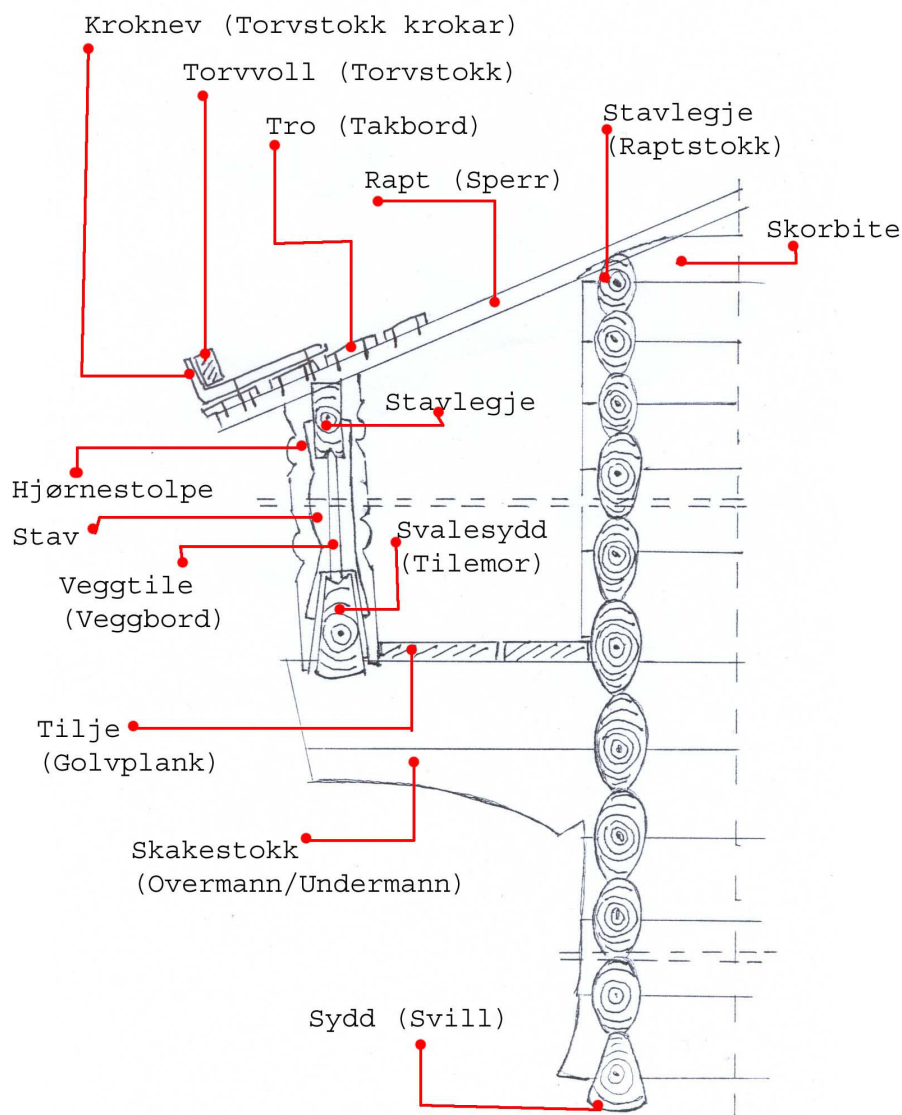
Skisse B2.1: Skisse med ordforklaring av ordbruk på eit tverrsnittet av eit lopt.
